## Список фотографий

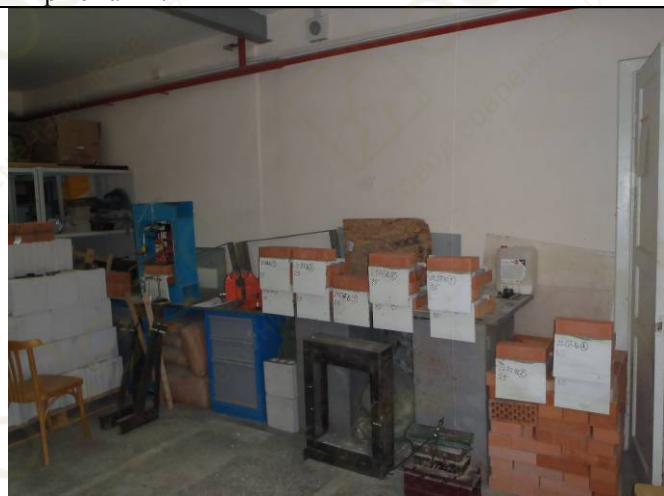
Фото 3. Для проведения испытаний по определению оптимального консольного свеса декоративных накладок-уголков предварительно выполнены образцы из испытываемых уголков и полнотелого кирпича (по 3 шт.) на цементно-песчаном растворе.

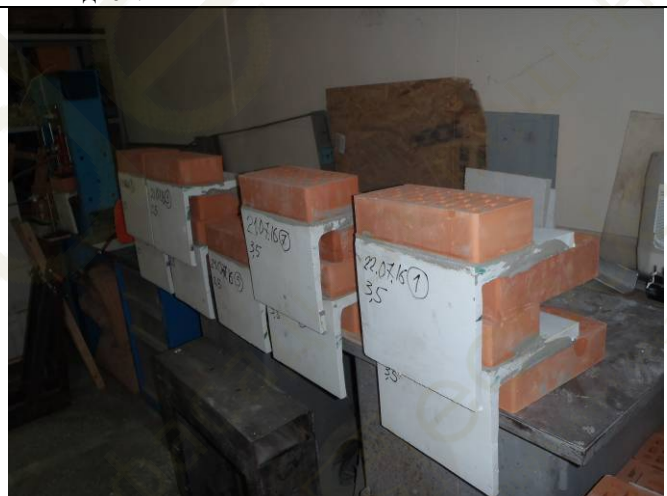
Фото 4. Всего подготовлено 4 серии по 5 образцов, отличающихся по величине консольного свеса.

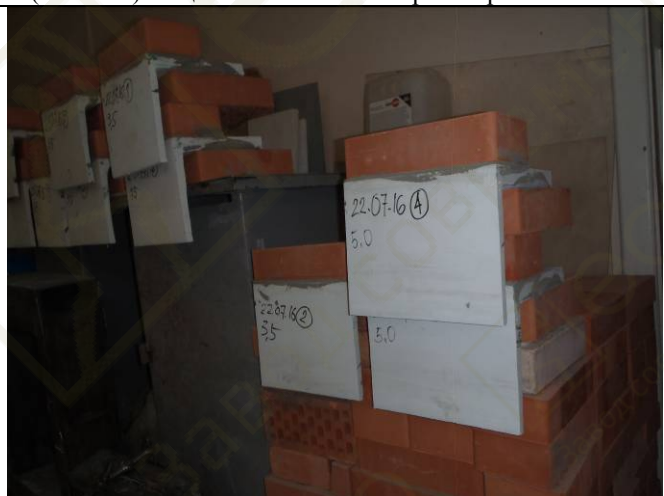
Фото 5. Увязка уголка из стеклофибробетона с кирпичем покажет при испытании реальную работу декоративных накладок.

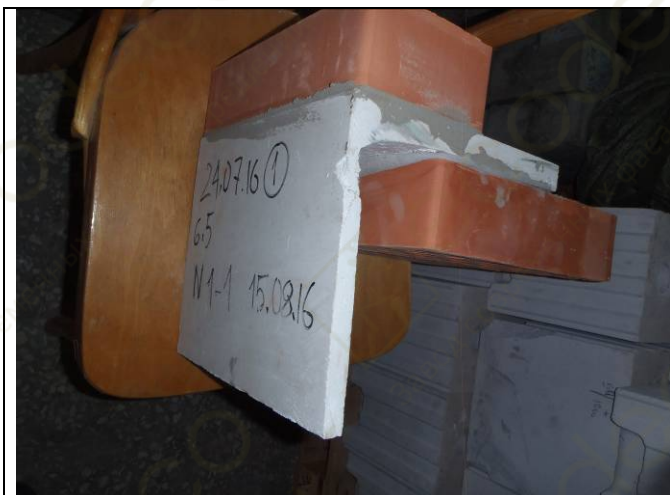
Фото 7. Образец для испытаний собран из уголка из стеклофибробетона и 3 кирпичей на цементно-песчаном растворе.

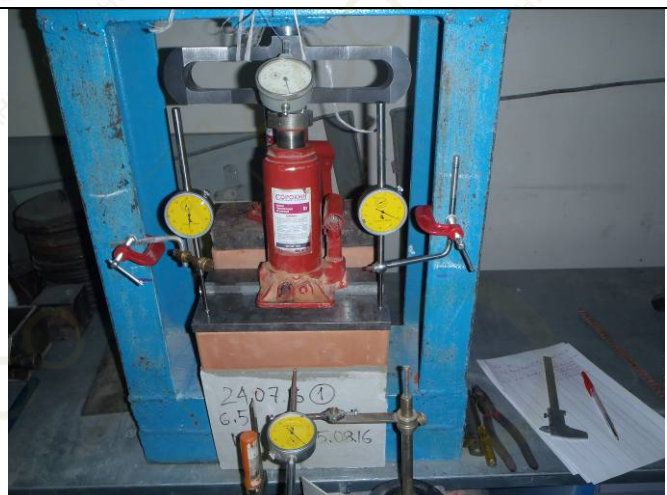
Фото 8. Общий вид испытательного стенда для определения максимального свеса полки уголка декоративных накладок-уголков из стеклофибробетона со свесом 6,5 см от опоры. Испытание образца УГ1-1 А.

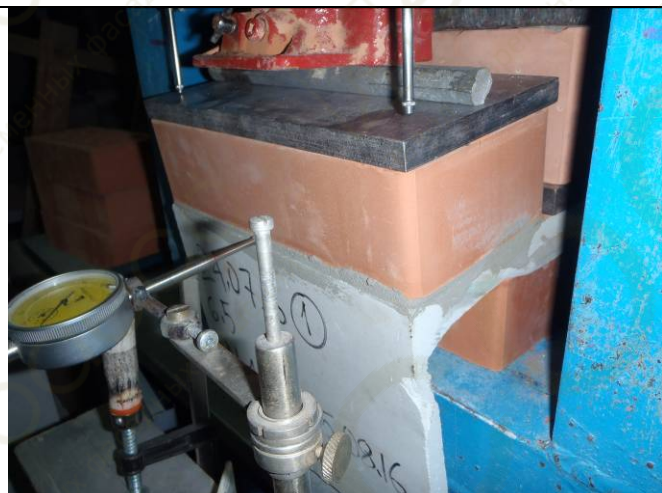
Фото 9. В ходе опыта определяем величину разрушающей нагрузки и величину перемещений (по установленным индикаторам) при заданной величине консольного свеса образца – 6,5 см.

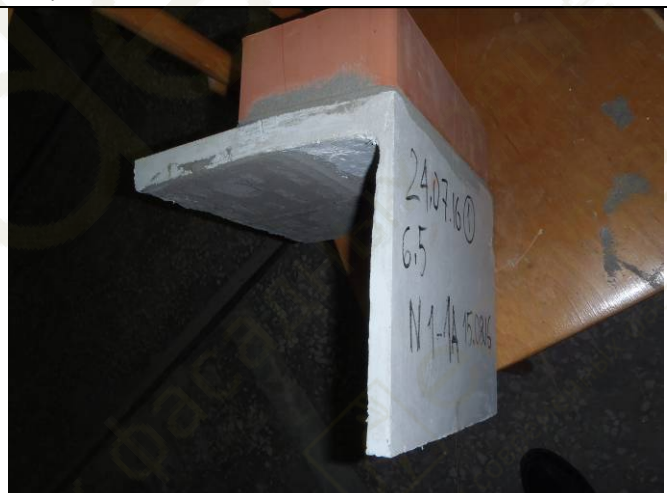
Фото 10. Образец уголка декоративных накладок из стеклофибробетона УГ 1-1А после испытания.

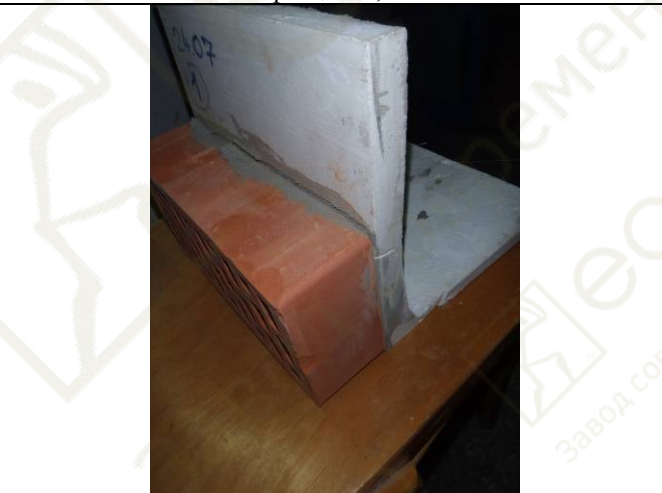
Фото 11. Осмотр дефектов после разрушения образца. Видна горизонтальная трещина шириной 1,5-2 мм на всю длину образца с наклоном в сторону опорной зоны.

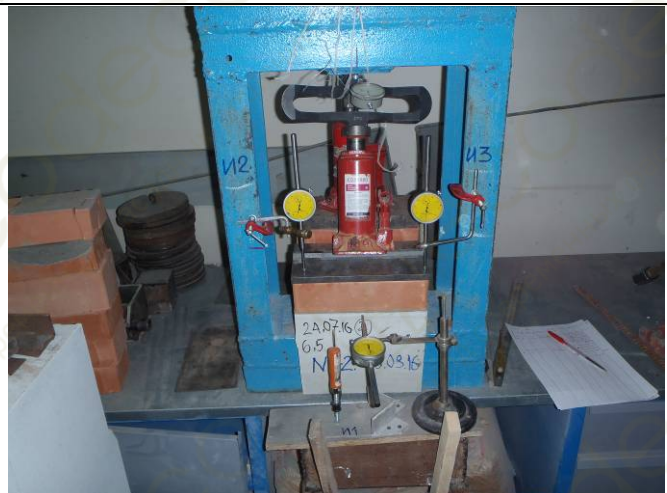
Фото 12. Нагружение на образец УГ 1-2 создается домкратом (в силовой раме) ступенями с фиксацией по шкале динамометра (типа ДОСМ-3-5).

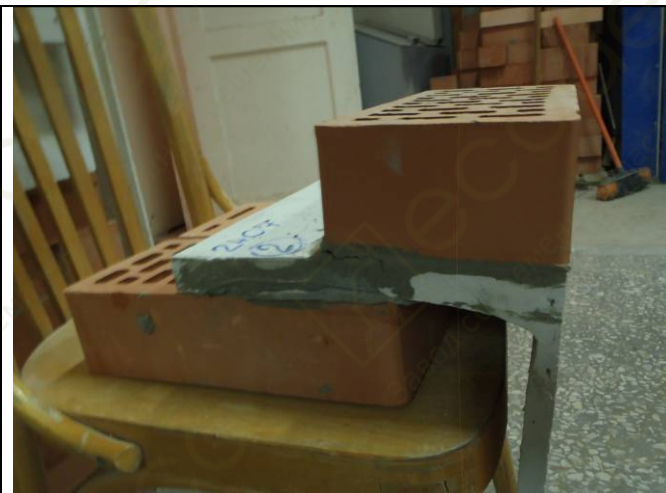
Фото 13. Разрушение образца под действием нагрузки. Для контроля перемещений при загрузке испытываемого образца по принятой схеме используем показания индикаторов: два вертикального и один горизонтального направления

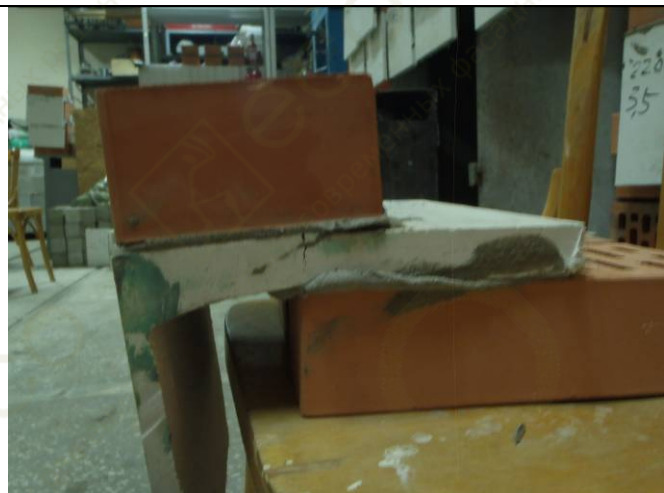
Фото 14. То же (см. фото 13), другой ракурс.

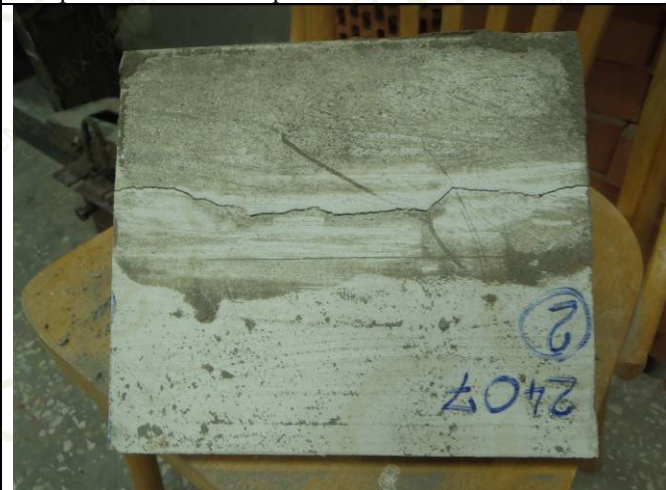
Фото 15. Осмотр дефектов после разрушения образца. Видна горизонтальная трещина шириной 2-2,5 мм на всю длину образца.

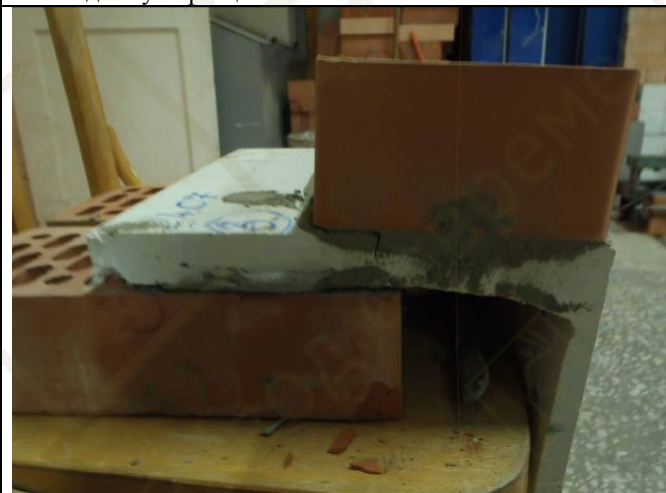
Фото 17. Осмотр дефектов после разрушения образца УГ1-3. Наклонная трещина в полке образца под действием нагрузки.

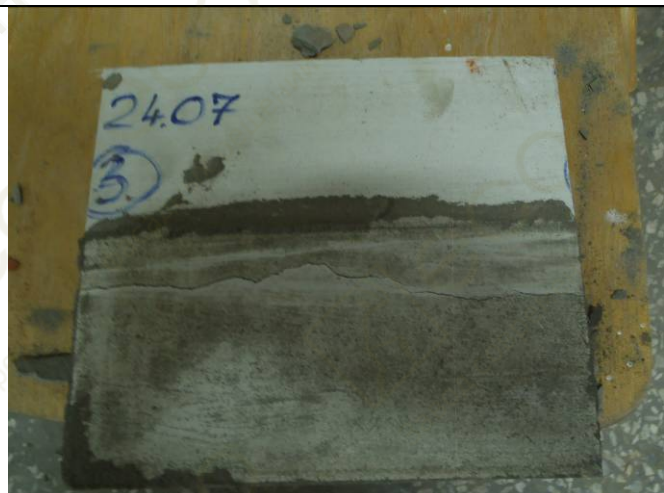
Фото 18. Видна горизонтальная трещина в полке на всю длину образца с наклоном в сторону опорной зоны.

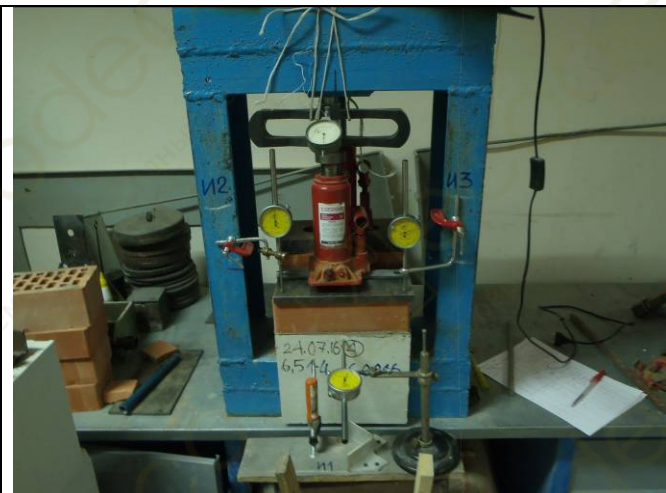
Фото 19. Общий вид испытательного стенда для определения максимального свеса полки уголка декоративных накладок-уголков из стеклофибробетона со свесом 6.5 см от опоры. Испытание образца УГ 1-4.

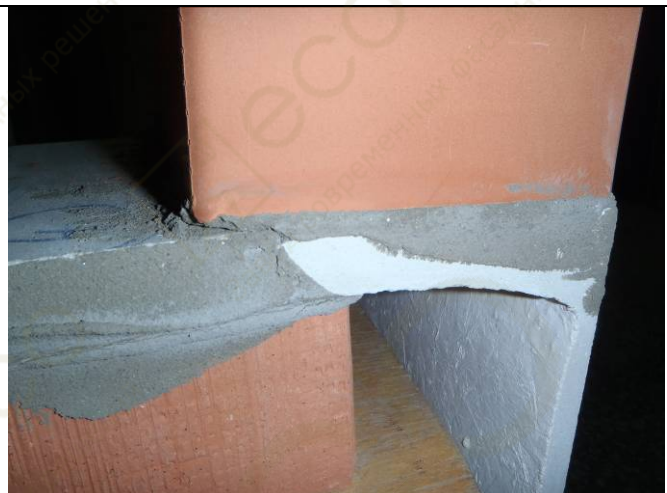
Фото 20. Образец уголка декоративных накладок из стеклофибробетона УГ 1-4 после испытания.

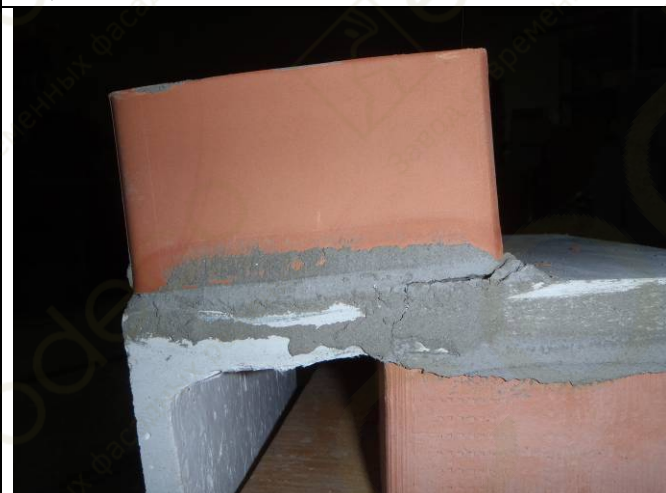
Фото 21. Осмотр дефектов после разрушения образца. Видна наклонная трещина шириной раскрытия 1,5-2 мм в полке образца.

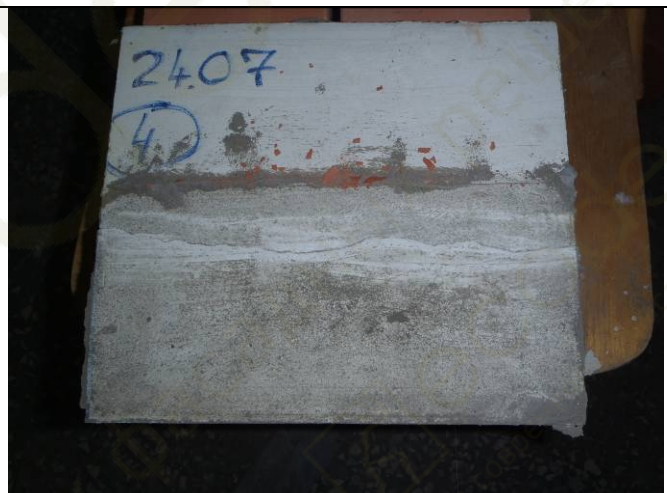
Фото 22. Горизонтальная трещина в полке на всю длину образца УГ 1-4 с наклоном в сторону опорной зоны.

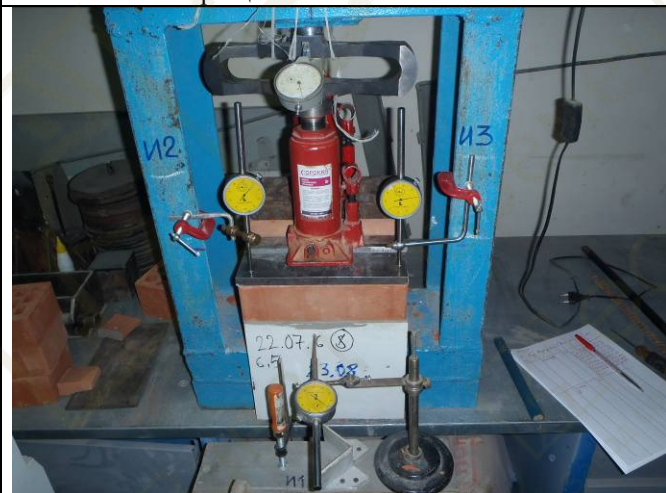
Фото 23. Общий вид стенда. Испытание образца УГ 1-8.

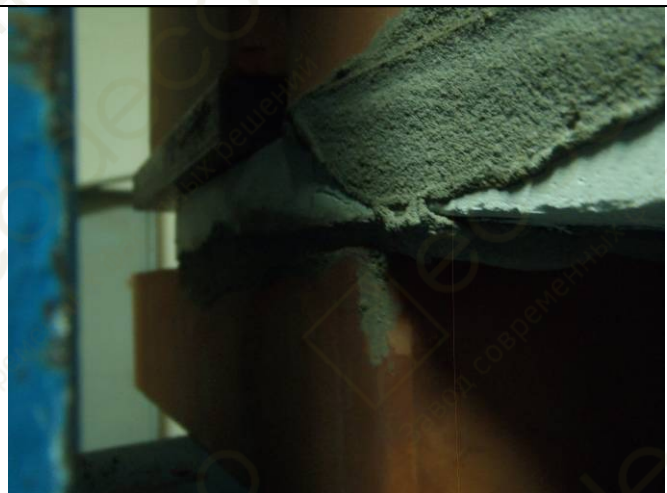
Фото 24. Осмотр дефектов после разрушения образца. Видна наклонная трещина в стенке образца.

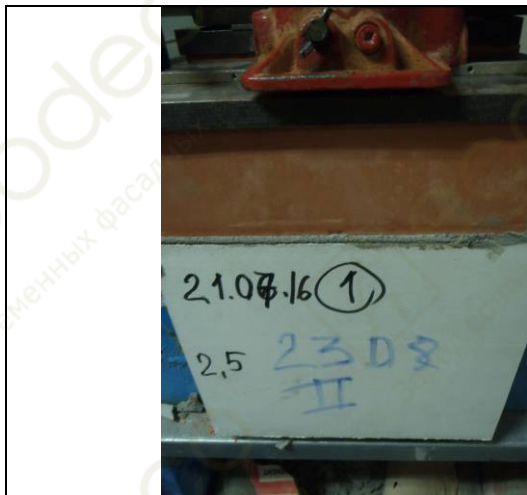
Фото 25. Образец уголка декоративных накладок из стеклофибробетона УГ 2-1 после испытания.

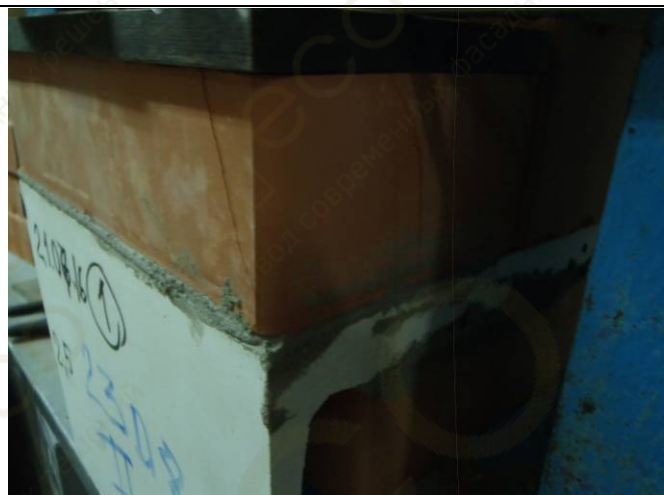
Фото 26. Осмотр дефектов после разрушения образца. Видна наклонная трещина в стенке испытываемого уголка и наклонные трещины шириной раскрытия 1,5-2 мм на всю высоту кирпича (в составе образца)

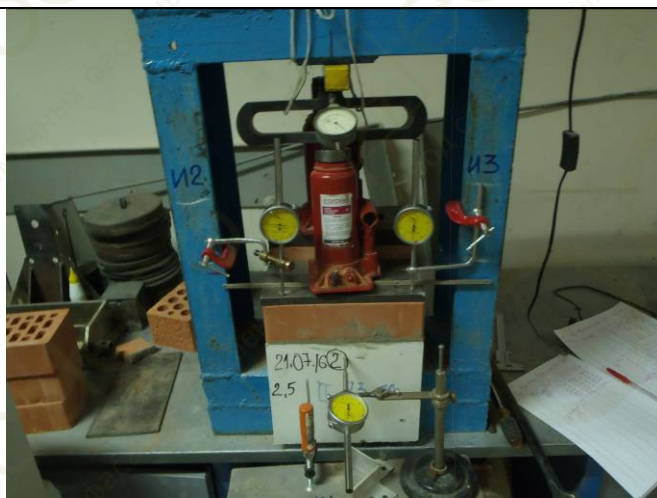
Фото 27. Общий вид испытательного стенда для определения максимального свеса полки уголка декоративных накладок-уголков из стеклофибробетона со свесом 2,5 см от опоры. Испытание образца УГ 2-2.

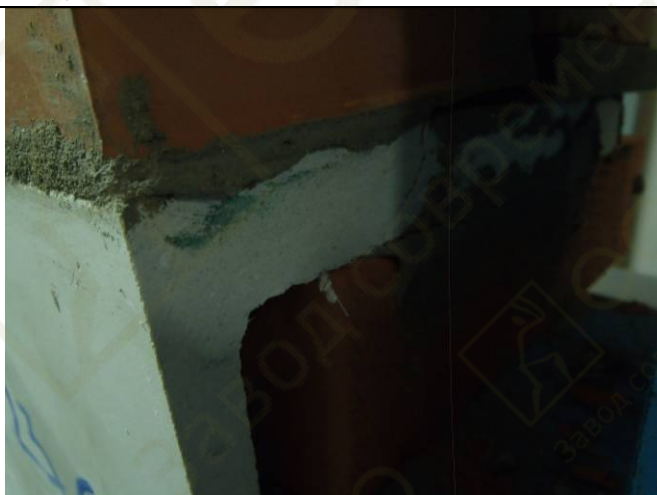
Фото 29. Образец уголка декоративных накладок из стеклофибробетона УГ 2-2 после испытания.

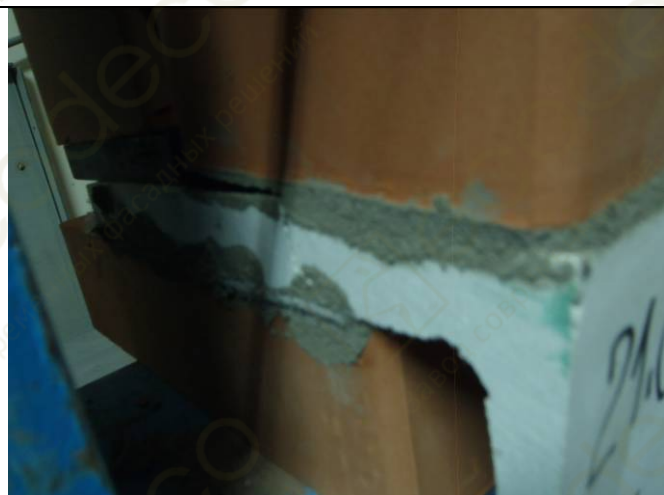
Фото 30. Осмотр дефектов после разрушения образца. Видна наклонная трещина в полке уголка шириной 1,5-2 мм с наклоном в сторону опорной зоны.

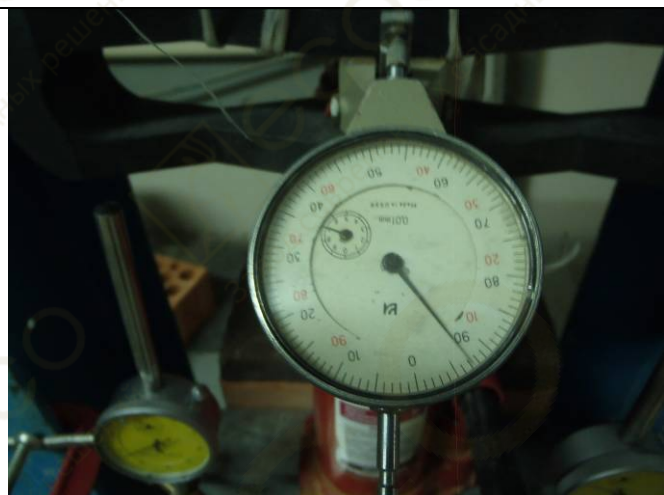
Фото 32. Нагружение на образец создается домкратом (в силовой раме) ступенями с фиксацией по шкале динамометра.

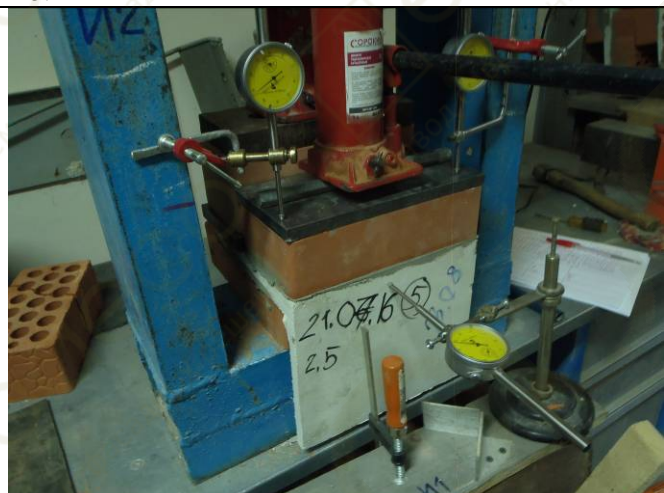
Фото 33. В ходе опыта определяем величину разрушающей нагрузки и величину перемещений (по установленным индикаторам) при заданной величине консольного свеса образца.

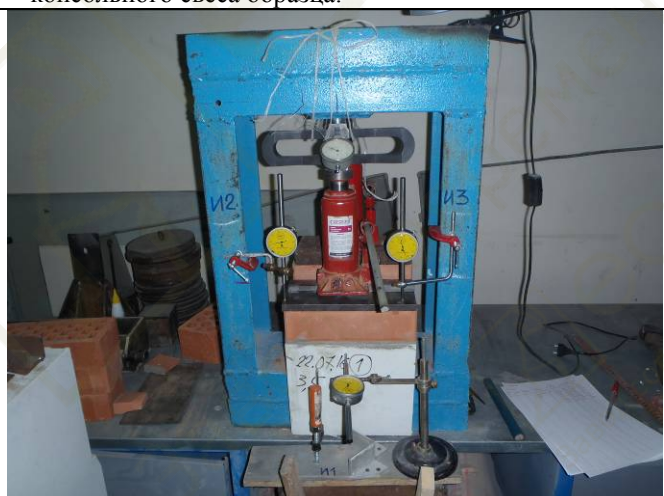
Фото 35. Вид сборки перед испытанием УГ 3-1.

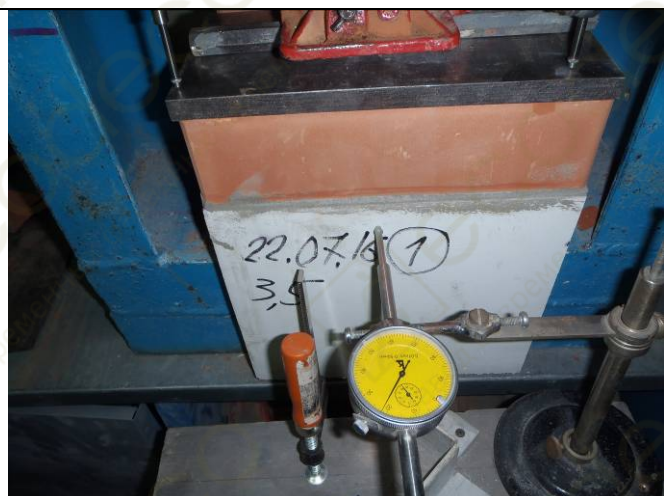
Фото 36. В ходе опыта определяем величину разрушающей нагрузки и величину перемещений (по установленным индикаторам) при заданной величине консольного свеса образца – 3,5см.

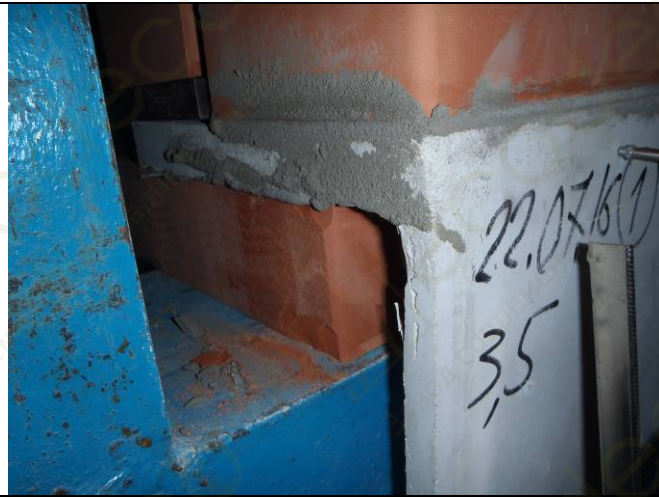
Фото 37. Образец уголка декоративных накладок из стеклофибробетона УГ 3-1 после испытания.

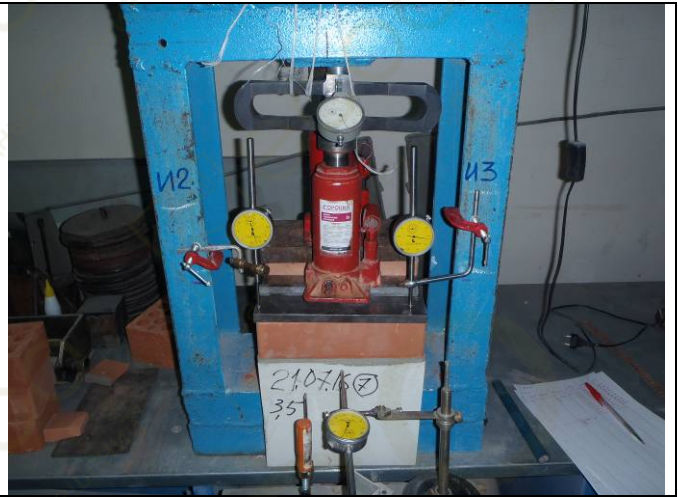
Фото 38. Общий вид испытательного стенда для определения максимального свеса полки уголка декоративных накладок-уголков из стеклофибробетона. Испытание образца УГ 3-7.

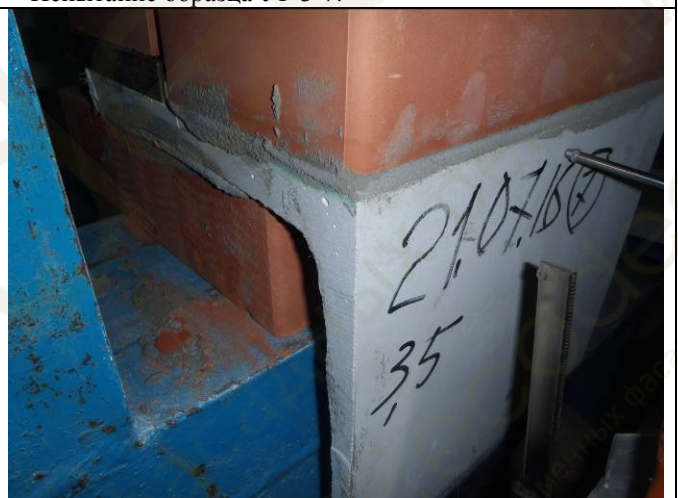
Фото 40. То же, другой ракурс. Видна наклонная трещина в полке уголка.

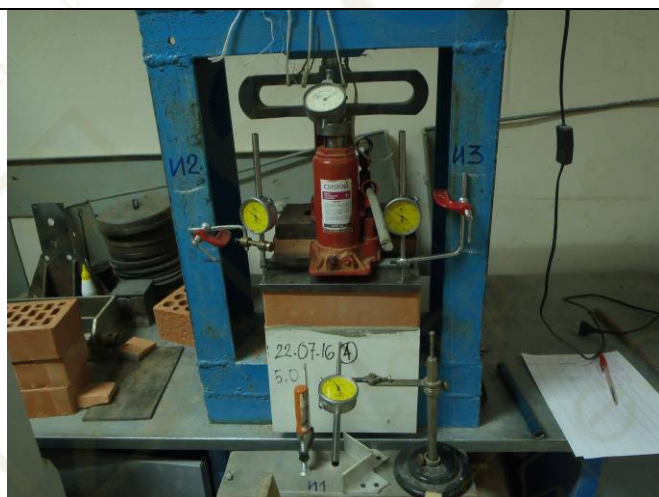
Фото 41. Общий вид испытательного стенда для определения максимального свеса полки уголка декоративных накладок-уголков из стеклофибробетона со свесом 5 см от опоры. Испытание образца УГ 4-4.

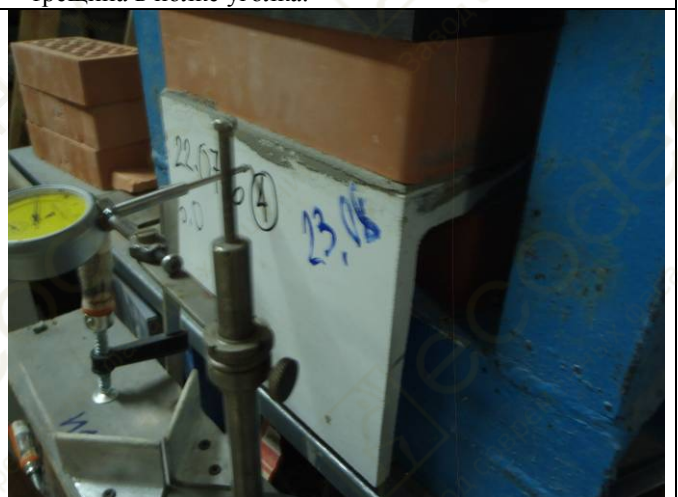
Фото 42. В ходе опыта определяем величину разрушающей нагрузки и величину перемещений (по установленным индикаторам) при заданной величине консольного свеса образца.

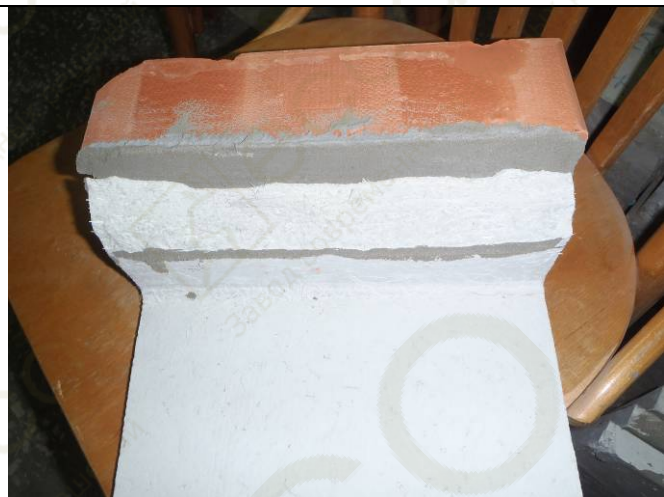
Фото 44. Видим скол полки уголка по длине образца.

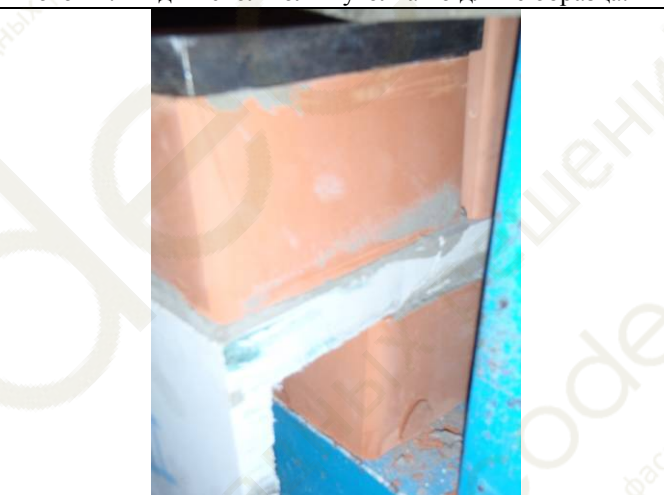
Фото 46. Осмотр дефектов после разрушения образца. Видна вертикальная трещина шириной раскрытия 0,5-1 мм на всю высоту кирпича (в составе образца) с наклоном в сторону опорной зоны.

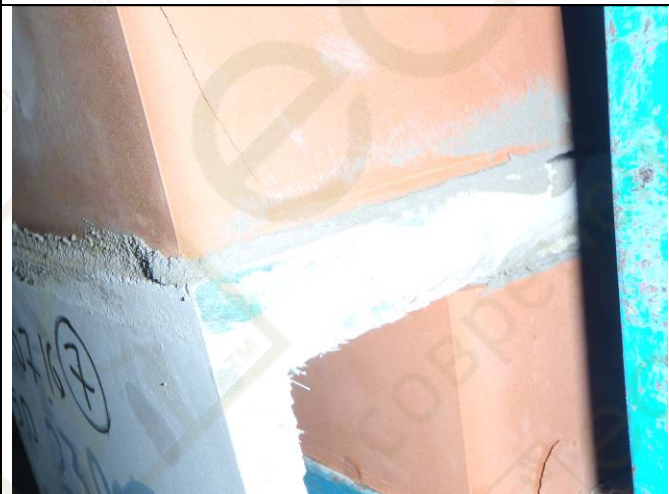
Фото 47. То же (см. фото 46), крупнее.

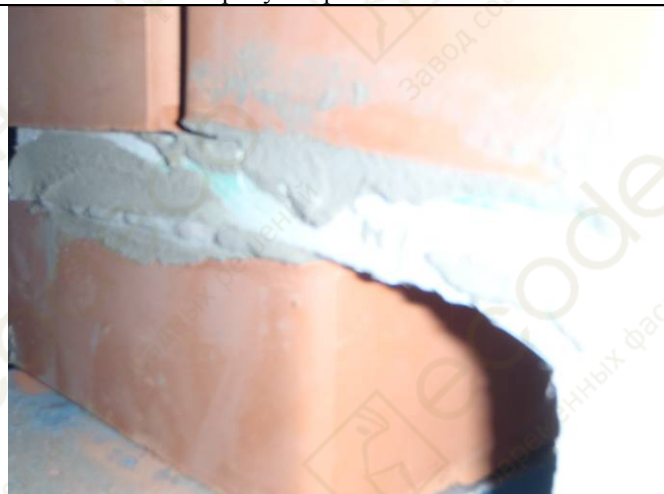
Фото 48. Образец уголка декоративных накладок из стеклофибробетона УГ 4-7 после испытания. Видна наклонная трещина в полке уголка в сторону опорной зоны.
